Fukt, Skadedokumentation

Värdshusvägen 2 - Manhems förskola

791 31 Falun

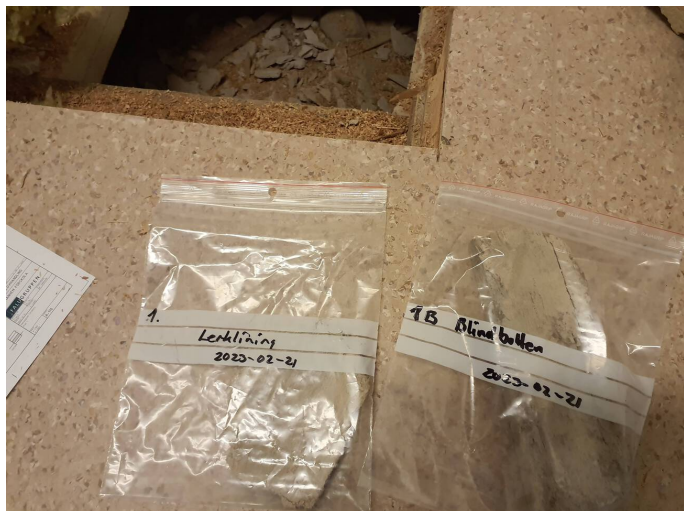
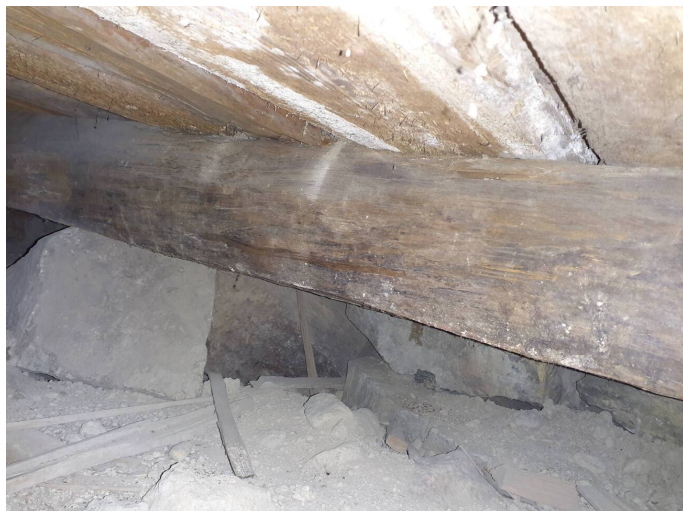
Bilder i Håltagning 1: Prov 1 , 1 B

Här har prov från blindbotten och lerklining mot blindbotten skickat för analys angående misstänkta mikrobiella skador skickats. Med tanke på konstruktion och den lukt som upplevs, mängder med byggspill på och närheten till underliggande markyta är Ocabs bedömning att golvbjälklaget bör rivas ut och byggas upp på nytt. Risken för inomhusmiljöproblem relaterade till bjälklagskonstruktionen är stor. Proverna innehåller alltför höga halter av mikroorganismer. Analysresultaten från såväl lerklining som blindbotten påvisar mikrobiella skador. Ocabs bedömning är att rivning erfordras.

Provet innehåller alltför höga halter av mikroorganismer.

Analysresultatet påvisar mikrobiella skador.

Provet innehåller höga halter av mikroorganismer.

Analysresultatet indikerar mikrobiella skador.

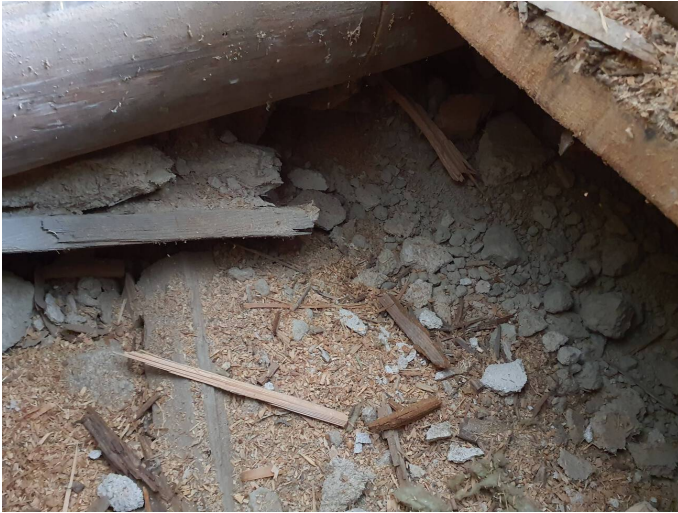
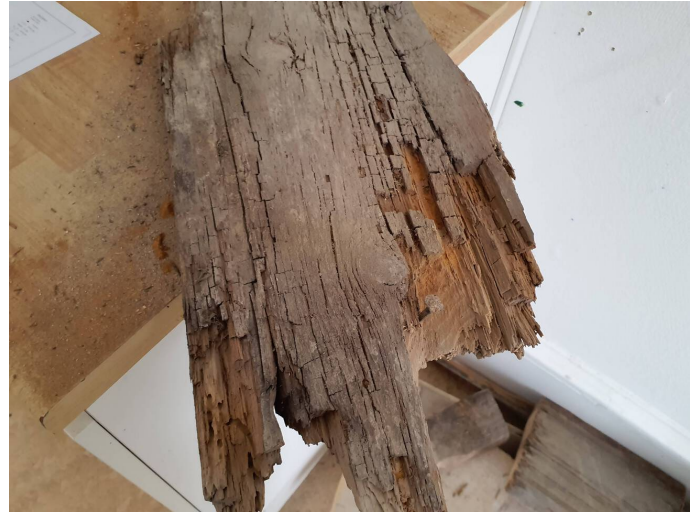
Bilder i Håltagning 2:

Omfattande rötskador på blindbotten, mängder med byggspill på schaktbotten. Ocabs bedömning även här är att riva ut och börja om med ny konstruktion.

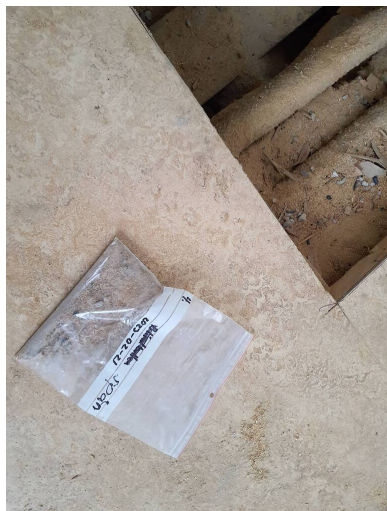
Bilder i Håltagning 4:

Här noterades en stark lukt av träskyddsmedel. Även här mängder med byggspill på marken under bjälklaget. Prov från spånfyllning golv har skickats för analys. Även här överhängande risk för inomhusmiljöproblem relaterade till bjälklagskonstruktion och emissioner från träskydd. Provsvar: 177-2023-02270604. 4. Håltagning 4 Golv. Spånfyllning. Impregneringsmedel Provet innehåller relativt höga andelar av polycykliska aromatiska kolväten (PAH). PAH förekommer i kreosot, stenkoltjära, slaggaska och liknande material. PAH bildas även vid förbränning av organiskt material. Ocab's bedömning är att rivning erfordras.

Provet innehåller relativt höga andelar av polycykliska aromatiska kolväten (PAH).

PAH förekommer i kresot, stenkolstjära, slaggaska och liknande material. PAH bildas även vid förbränning av organiskt material.

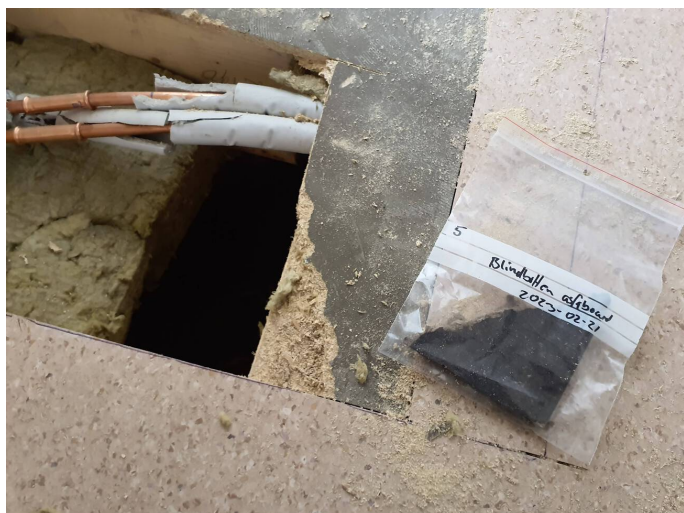
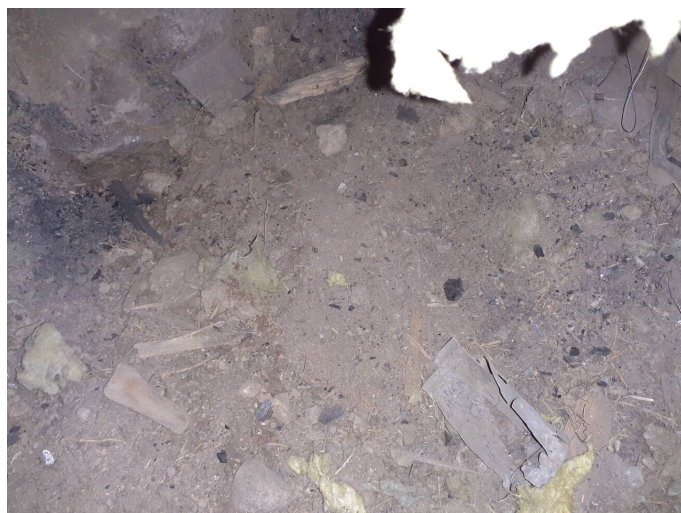
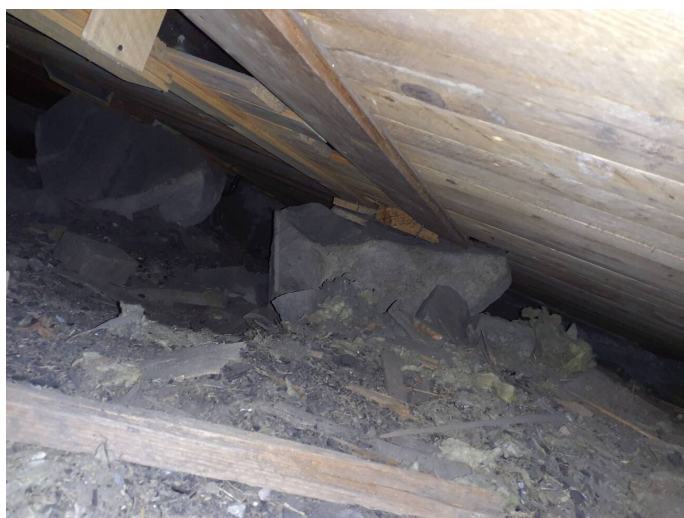
Bilder i Håltagning 5:

Här har åtgärder utförts mot bjälklaget vid tidigare tillfälle. Modern konstruktion med mineralull och blindbotten av asfaboard. Misstankar om mikrobiell påväxt på blindbotten, varför prov från blindbotten skickats för analys. Ocab återkommer med analysresultat. Provet innehåller inga oacceptabla halter av mikroorganismer. Analysresultatet påvisar inga mikrobiella skador.

Provet innehåller inga oacceptabla halter av mikroorganismer.

Analysresultatet påvisar inga mikrobiella skador.

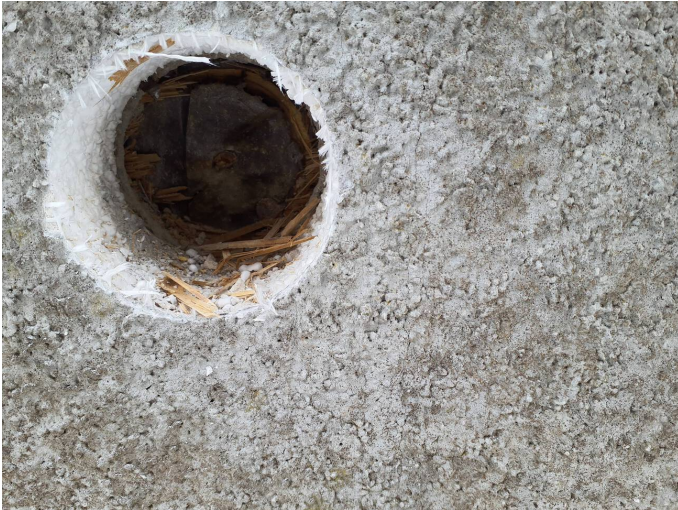
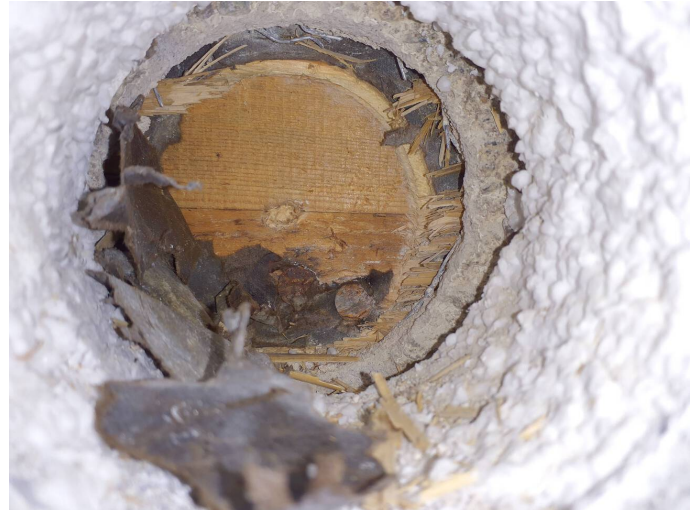
Bilder i Fasad 8.

Konstruktion utifrån sett, se bifogad ritning för plats nr. 8: Puts, cellplast, vass, papp och plankvägg. Fuktkvot (Fk) plankvägg ca 14 %, vilket skall jämföras med gällande gränsvärde om 15-17% Fk. Inga synliga skador på plankvägg.

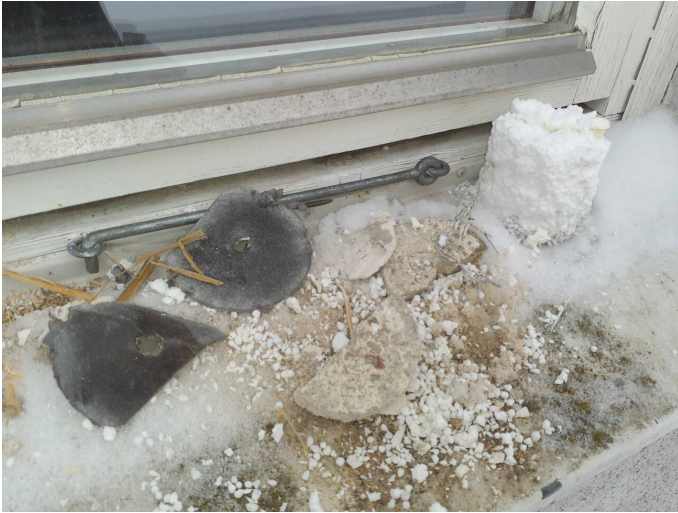
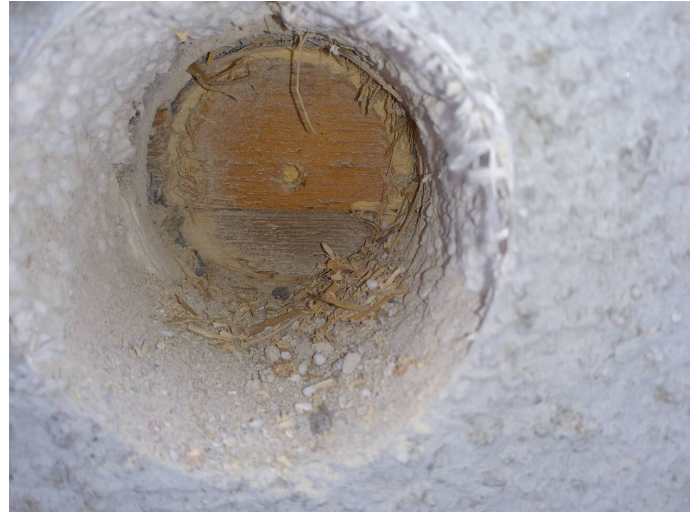
Bilder i Fasad 9.

Konstruktion utifrån sett, se bifogad ritning för plats nr. 9: Puts, cellplast, vass, papp och plankvägg. Fuktkvot (Fk) plankvägg ca 10-12 %, vilket skall jämföras med gällande gränsvärde om 15-17% Fk. Inga synliga skador på plankvägg.

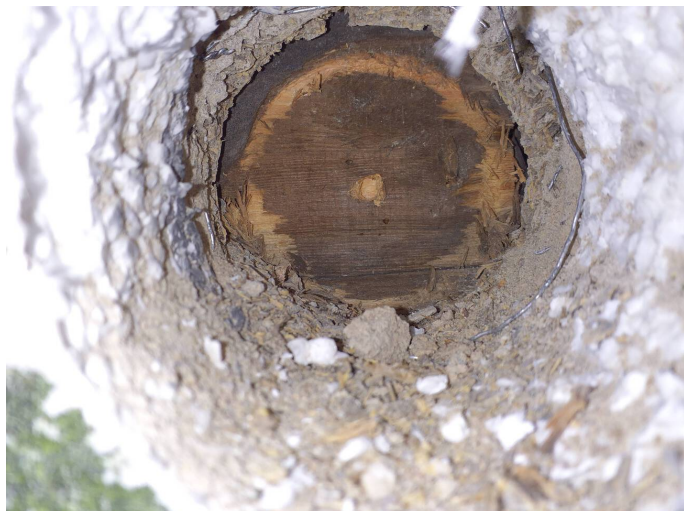
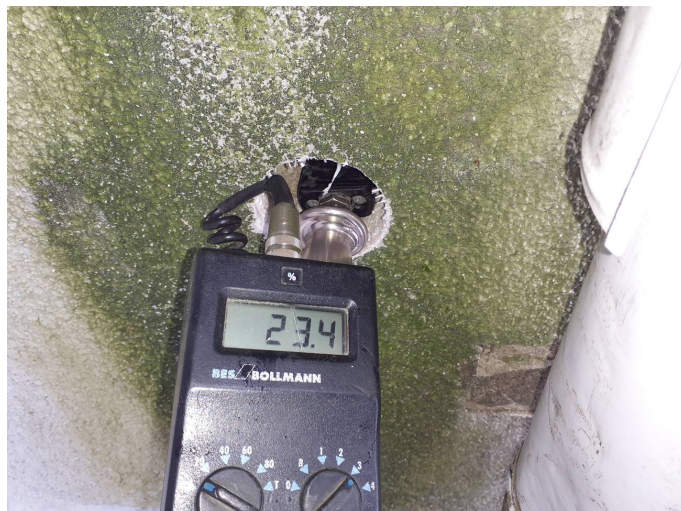
Bilder i Fasad 10.

Konstruktion utifrån sett, se bifogad ritning för plats nr. 10: Puts, cellplast, hönsnät, träullit, papp och plankvägg. Fuktkvot (Fk) plankvägg ca 23 %, vilket skall jämföras med gällande gränsvärde om 15-17% Fk. Inga synliga skador på plankvägg, men sannolikt fukt från stupröret som belastar plankväggen.

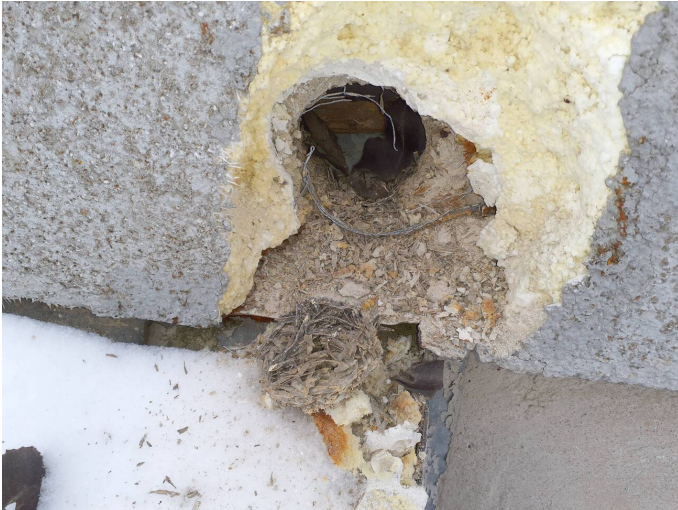
Bilder i Fasad 11

Konstruktion utifrån sett, se bifogad ritning för plats nr. 11: Puts, cellplast, hönsnät, träullit, papp och plankvägg. Fuktkvot (Fk) plankvägg ca 12 %, vilket skall jämföras med gällande gränsvärde om 15-17% Fk. Inga synliga skador på plankvägg.

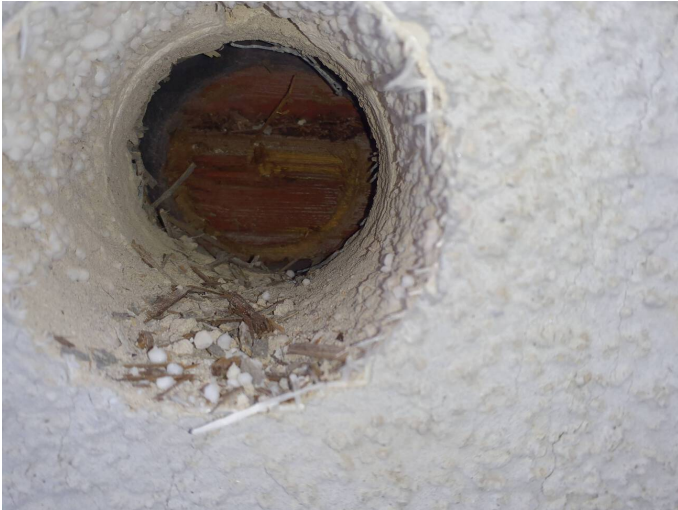
Bilder i Fasad 12

Konstruktion utifrån sett, se bifogad ritning för plats nr. 12: Puts, cellplast, puts hönsnät, träullit, papp och timmervägg. Fuktkvot plankvägg ca 10-12 %, vilket skall jämföras med gällande gränsvärde om 15-17% Fk. Inga synliga skador på timmervägg.

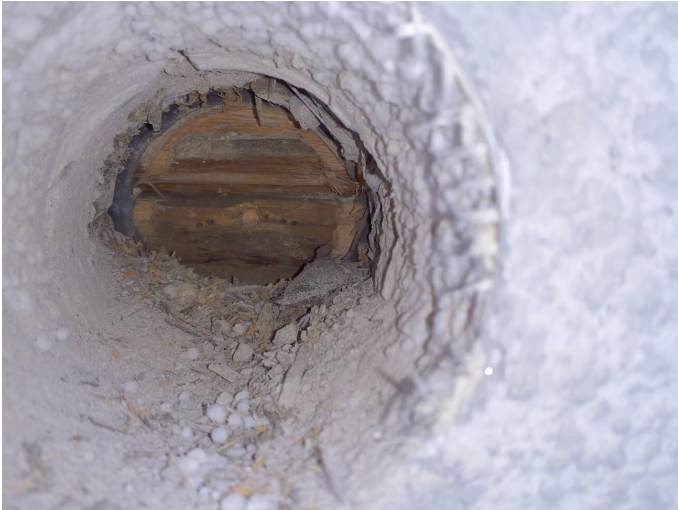
Bilder i Fasad 13.

Konstruktion utifrån sett, se bifogad ritning för plats nr. 13: Puts, cellplast, puts hönsnät, träullit, papp och timmervägg. Fuktkvot plankvägg ca 10-12 %, vilket skall jämföras med gällande gränsvärde om 15-17% Fk. Inga synliga skador på timmervägg.

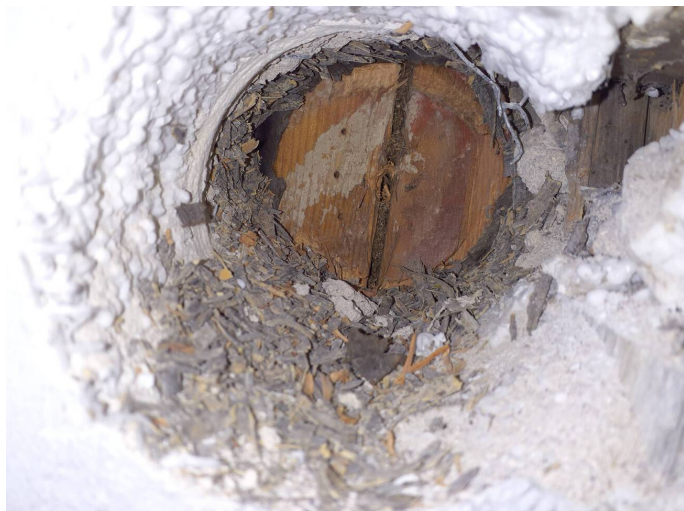
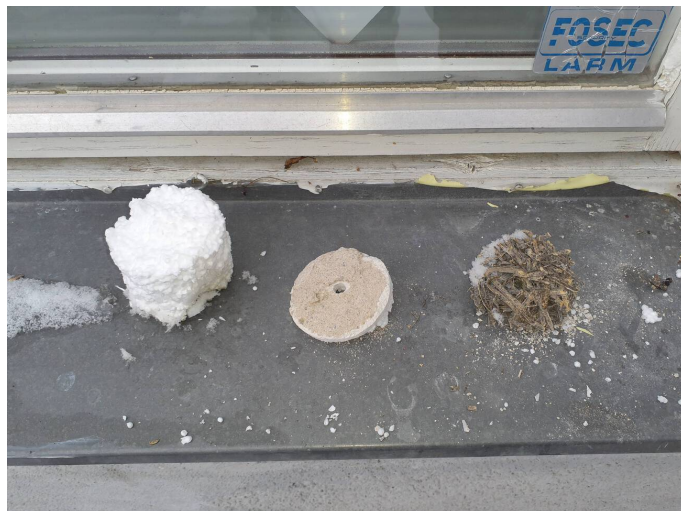
Bilder i Fasad 14.

Konstruktion utifrån sett, se bifogad ritning för plats nr. 14: Puts, cellplast, puts hönsnät, träullit, papp och stående plankvägg. Fuktkvot plankvägg ca 10-12 %, vilket skall jämföras med gällande gränsvärde om 15-17% Fk. Inga synliga skador på plankvägg.
