Fukt, Skadedokumentation

Värdshusvägen 2 - Manhems förskola

791 31 Falun

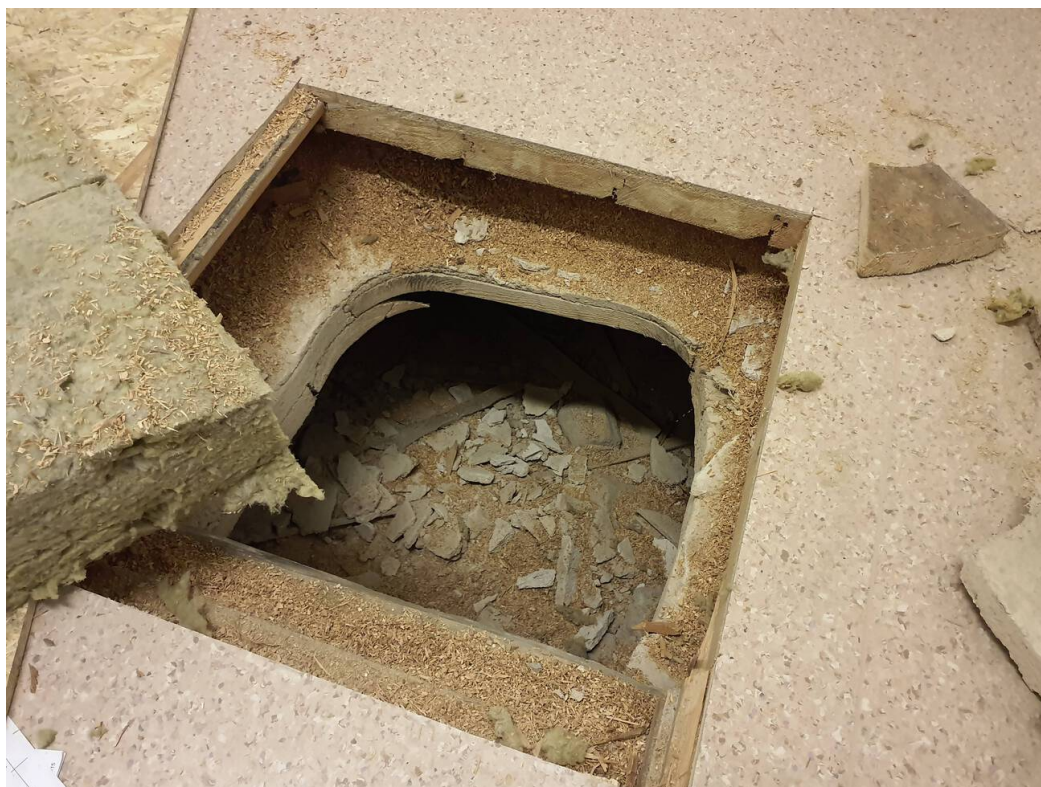
Yta 1: Håltagning 1: Prov 1 , 1 B

Här har prov från blindbotten och lerklining mot blindbotten skickat för analys angående misstänkta mikrobiella skador skickats. Med tanke på konstruktion och den lukt som upplevs, mängder med byggspill på och närheten till underliggande markyta är Ocabs bedömning att golvbjälklaget bör rivas ut och byggas upp på nytt. Risken för inomhusmiljöproblem relaterade till bjälklagskonstruktionen är stor. Proverna innehåller alltför höga halter av mikroorganismer. Analysresultaten från såväl lerklining som blindbotten påvisar mikrobiella skador. Ocabs bedömning är att rivning erfordras.

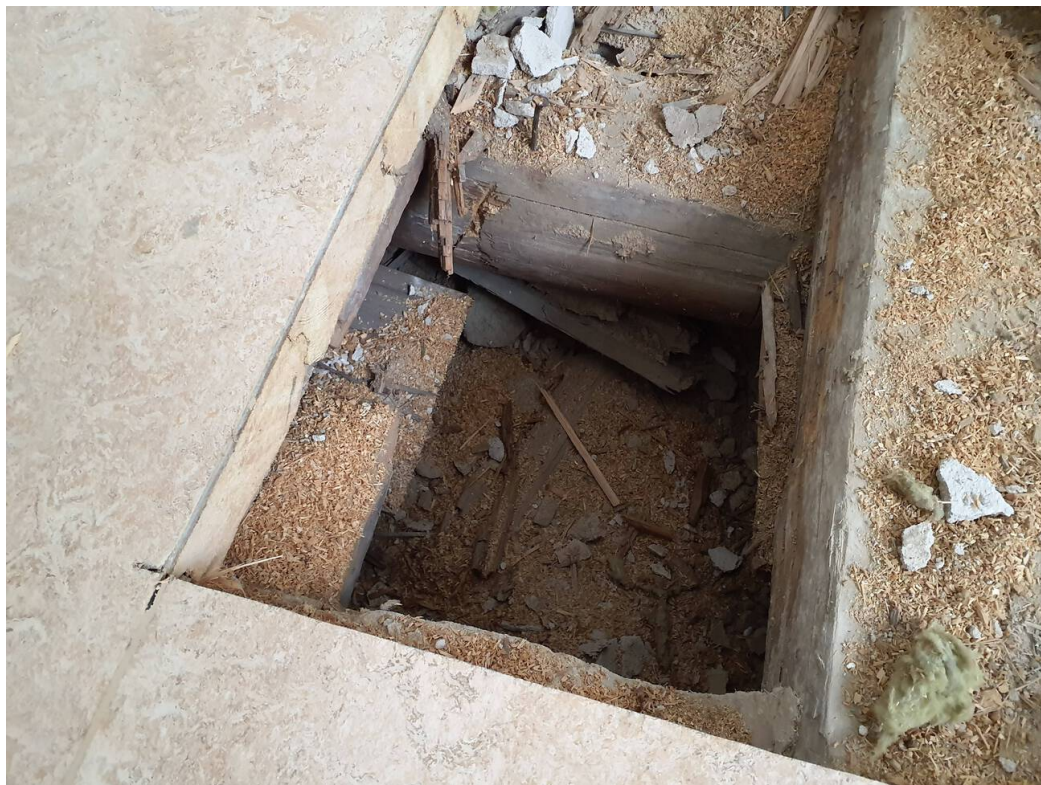
Yta 1: Håltagning 2:

Omfattande rötskador på blindbotten, mängder med byggspill på schaktbotten. Ocabs bedömning även här är att riva ut och börja om med ny konstruktion.

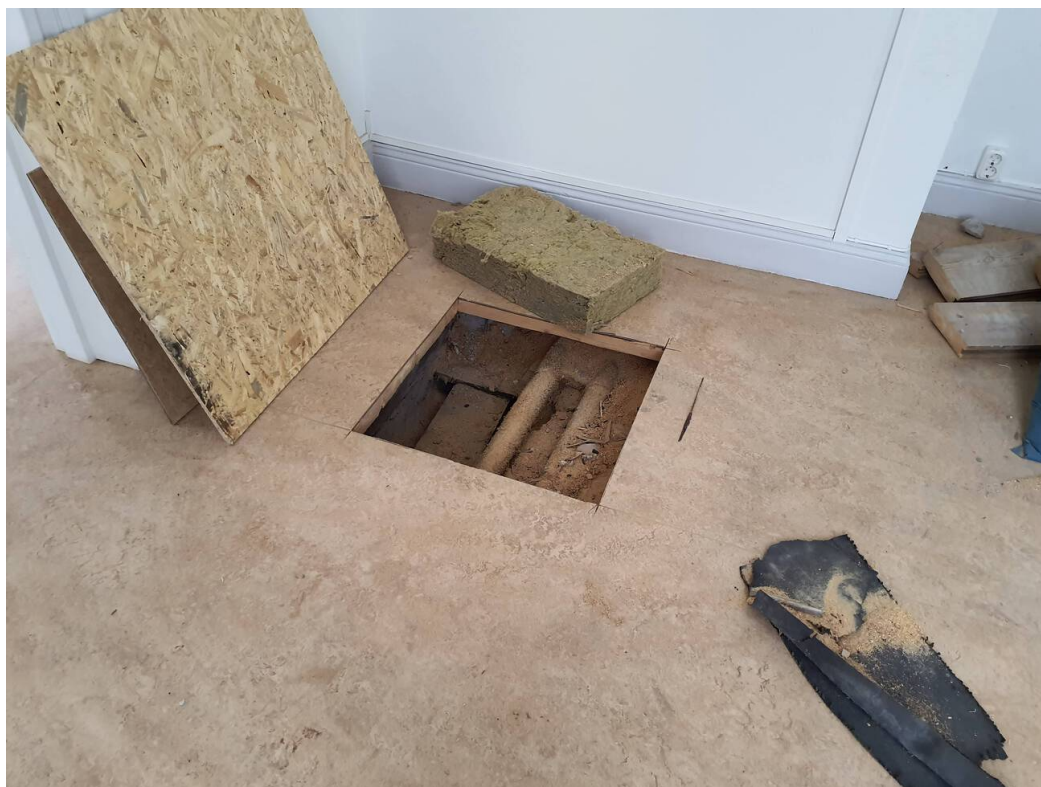
Yta 1: Håltagning 4:

Här noterades en stark lukt av träskyddsmedel. Även här mängder med byggspill på marken under bjälklaget. Prov från spånfyllning golv har skickats för analys. Även här överhängande risk för inomhusmiljöproblem relaterade till bjälklagskonstruktion och emissioner från träskydd. Provsvar: 177-2023-02270604. 4. Håltagning 4 Golv. Spånfyllning. Impregneringsmedel Provet innehåller relativt höga andelar av polycykliska aromatiska kolväten (PAH). PAH förekommer i kreosot, stenkoltjära, slaggaska och liknande material. PAH bildas även vid förbränning av organiskt material. Ocab's bedömning är att rivning erfordras.

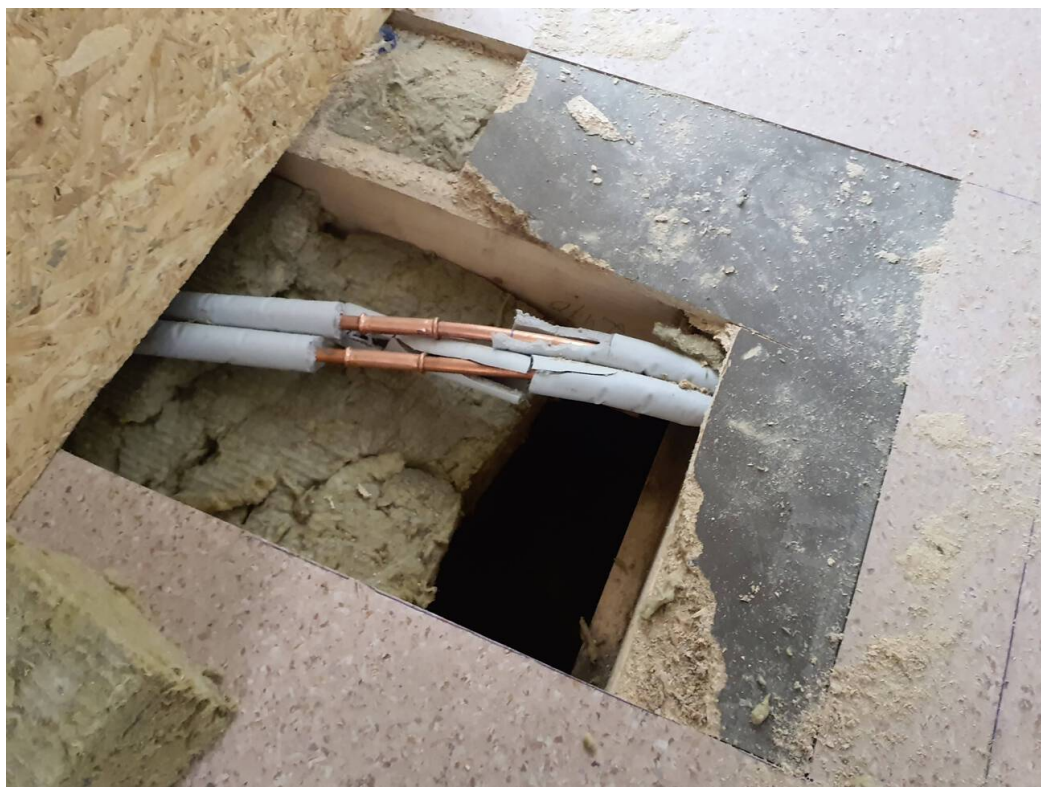
Yta 1: Håltagning 5:

Här har åtgärder utförts mot bjälklaget vid tidigare tillfälle. Modern konstruktion med mineralull och blindbotten av asfaboard. Misstankar om mikrobiell påväxt på blindbotten, varför prov från blindbotten skickats för analys. Ocab återkommer med analysresultat. Provet innehåller inga oacceptabla halter av mikroorganismer. Analysresultatet påvisar inga mikrobiella skador.

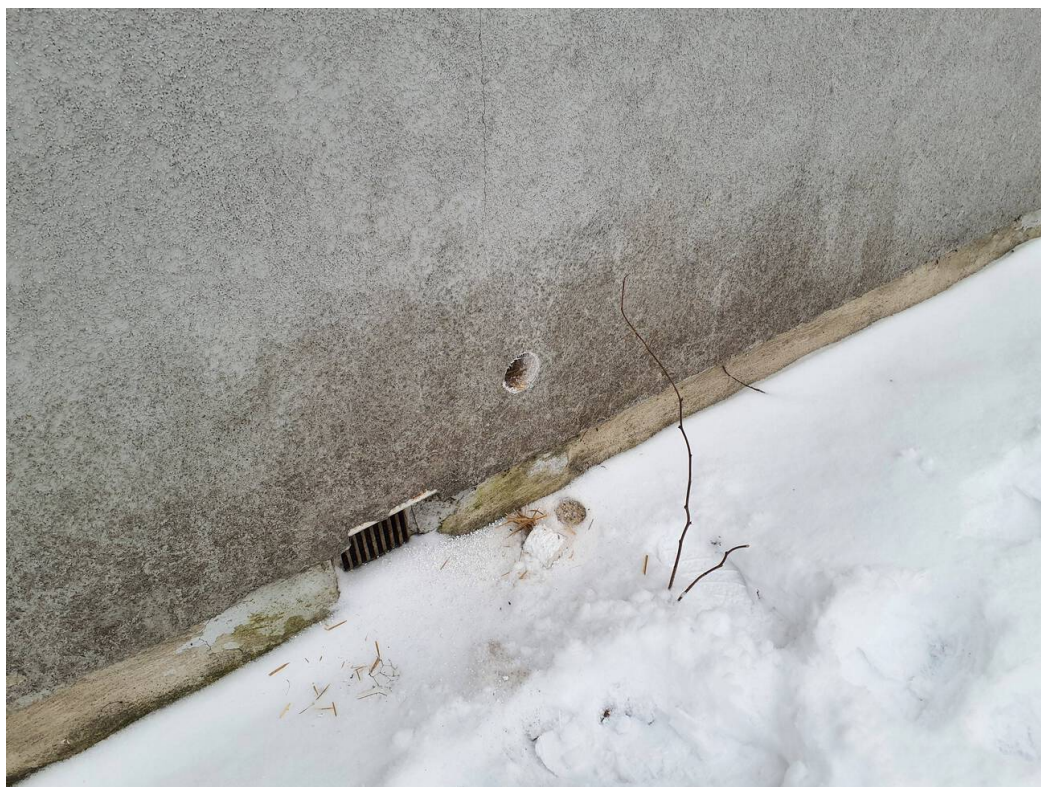
Yta 1: Fasad 8.

Konstruktion utifrån sett, se bifogad ritning för plats nr. 8: Puts, cellplast, vass, papp och plankvägg. Fuktkvot (Fk) plankvägg ca 14 %, vilket skall jämföras med gällande gränsvärde om 15-17% Fk. Inga synliga skador på plankvägg.

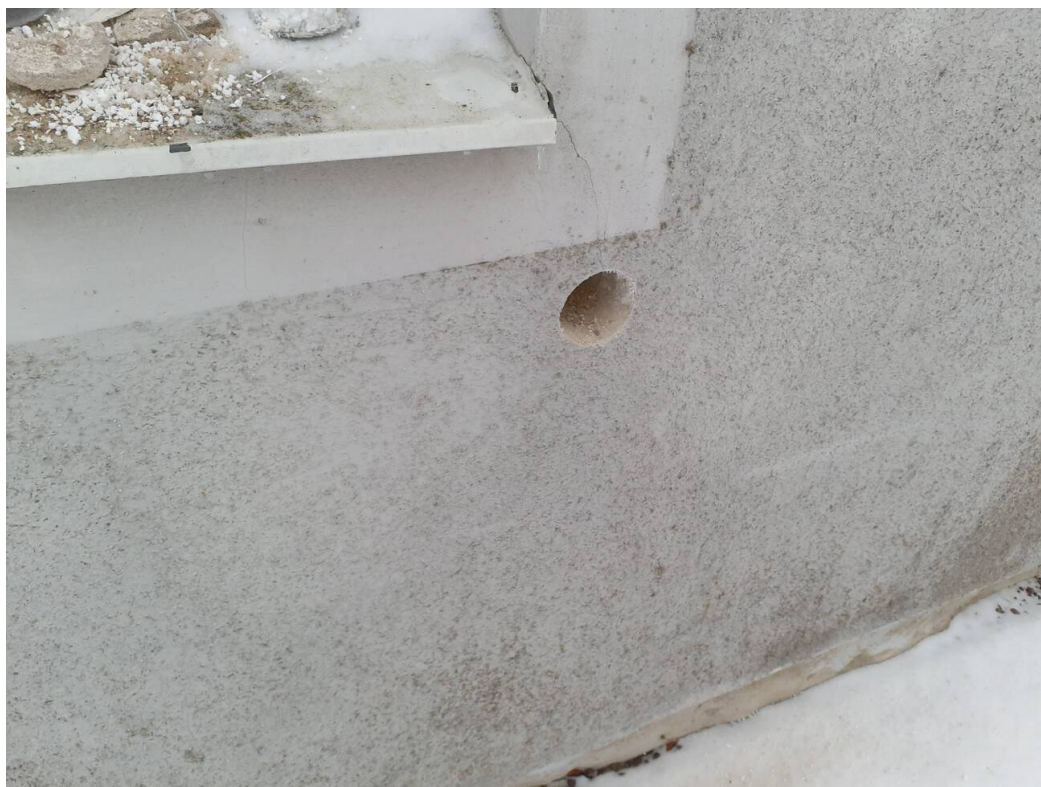
Yta 1: Fasad 9.

Konstruktion utifrån sett, se bifogad ritning för plats nr. 9: Puts, cellplast, vass, papp och plankvägg. Fuktkvot (Fk) plankvägg ca 10-12 %, vilket skall jämföras med gällande gränsvärde om 15-17% Fk. Inga synliga skador på plankvägg.

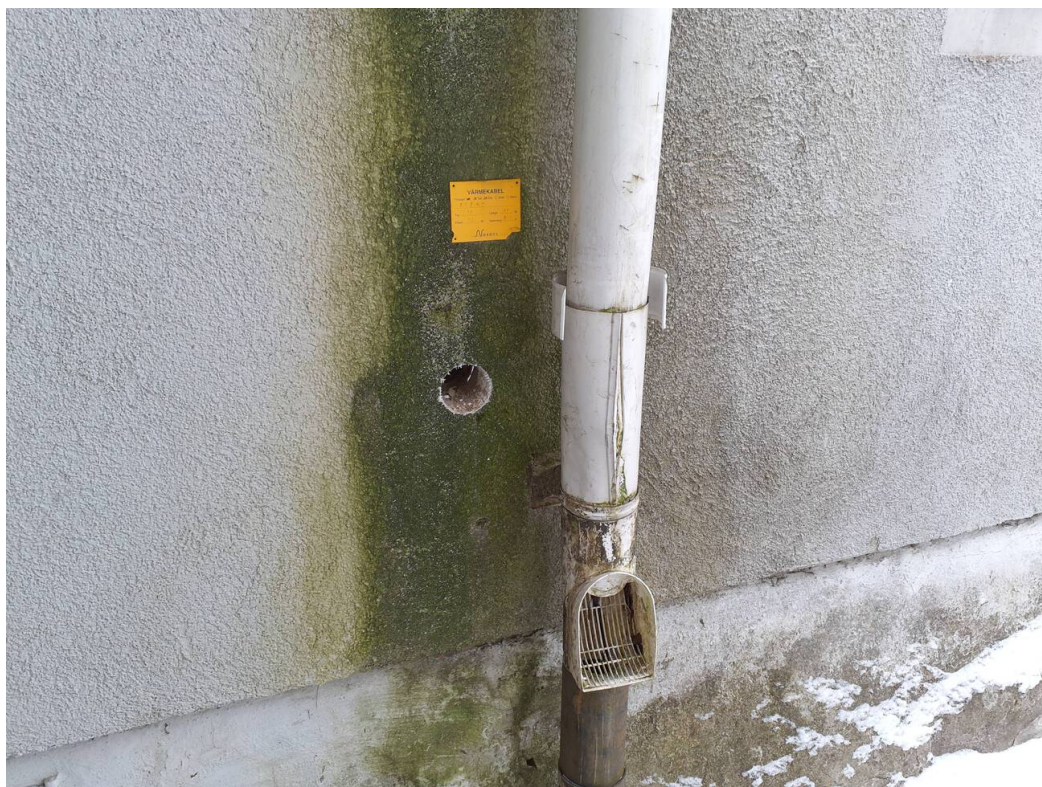
Yta 1: Fasad 10.

Konstruktion utifrån sett, se bifogad ritning för plats nr. 10: Puts, cellplast, hönsnät, träullit, papp och plankvägg. Fuktkvot (Fk) plankvägg ca 23 %, vilket skall jämföras med gällande gränsvärde om 15-17% Fk. Inga synliga skador på plankvägg, men sannolikt fukt från stupröret som belastar plankväggen.

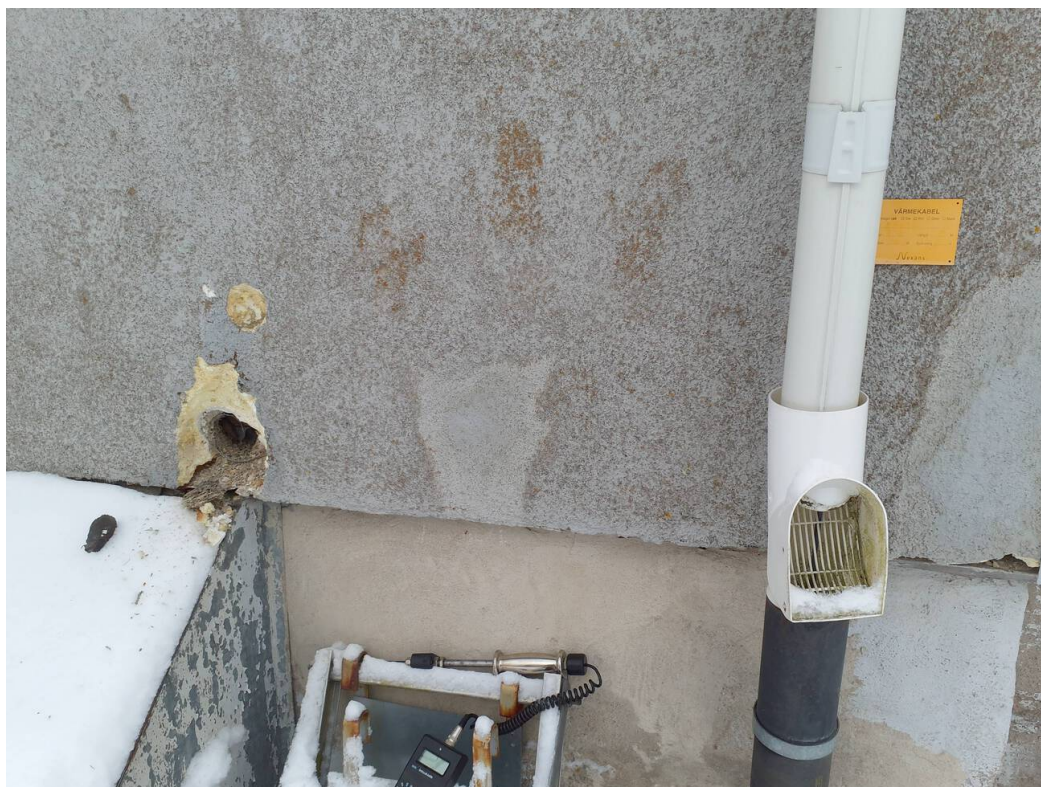
Yta 1: Fasad 11

Konstruktion utifrån sett, se bifogad ritning för plats nr. 11: Puts, cellplast, hönsnät, träullit, papp och plankvägg. Fuktkvot (Fk) plankvägg ca 12 %, vilket skall jämföras med gällande gränsvärde om 15-17% Fk. Inga synliga skador på plankvägg.

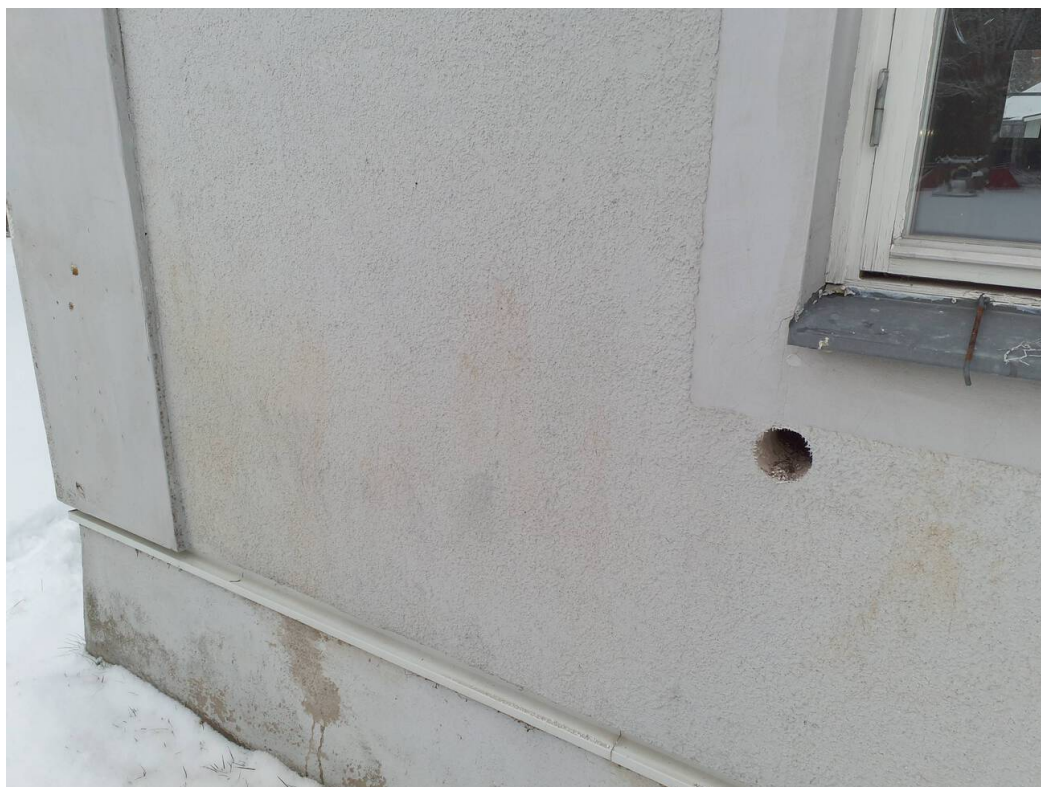
Yta 1: Fasad 12

Konstruktion utifrån sett, se bifogad ritning för plats nr. 12: Puts, cellplast, puts hönsnät, träullit, papp och timmervägg. Fuktkvot plankvägg ca 10-12 %, vilket skall jämföras med gällande gränsvärde om 15-17% Fk. Inga synliga skador på timmervägg.

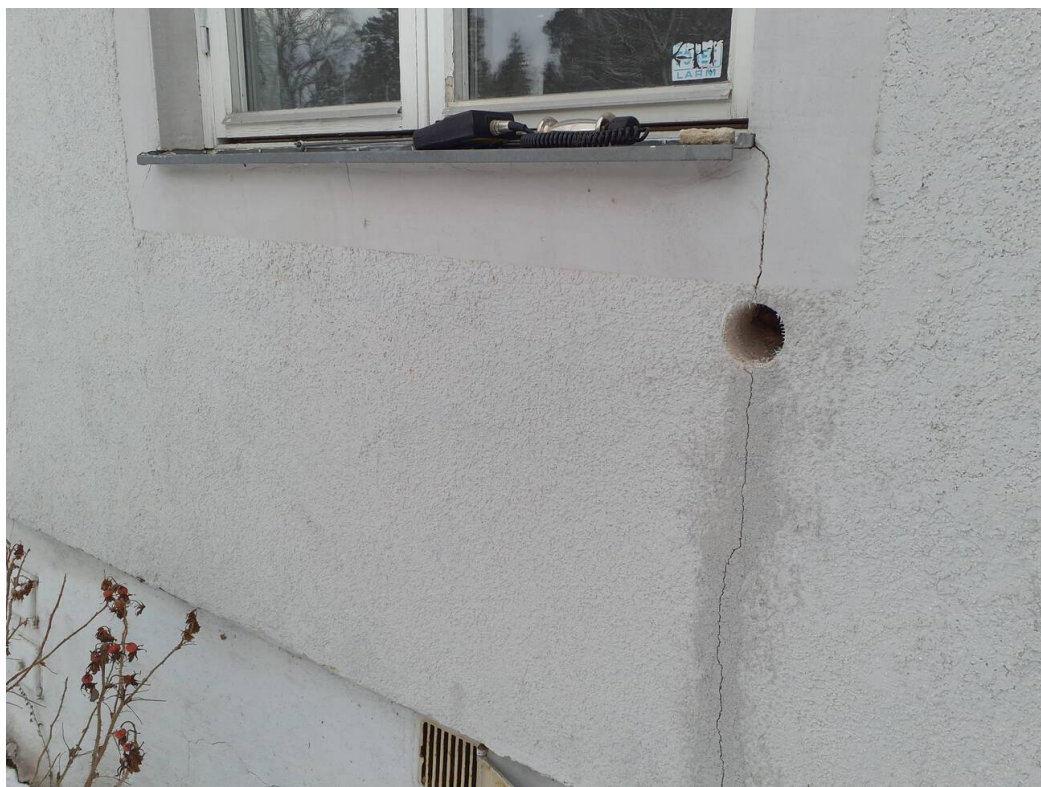
Yta 1: Fasad 13.

Konstruktion utifrån sett, se bifogad ritning för plats nr. 13: Puts, cellplast, puts hönsnät, träullit, papp och timmervägg. Fuktkvot plankvägg ca 10-12 %, vilket skall jämföras med gällande gränsvärde om 15-17% Fk. Inga synliga skador på timmervägg.

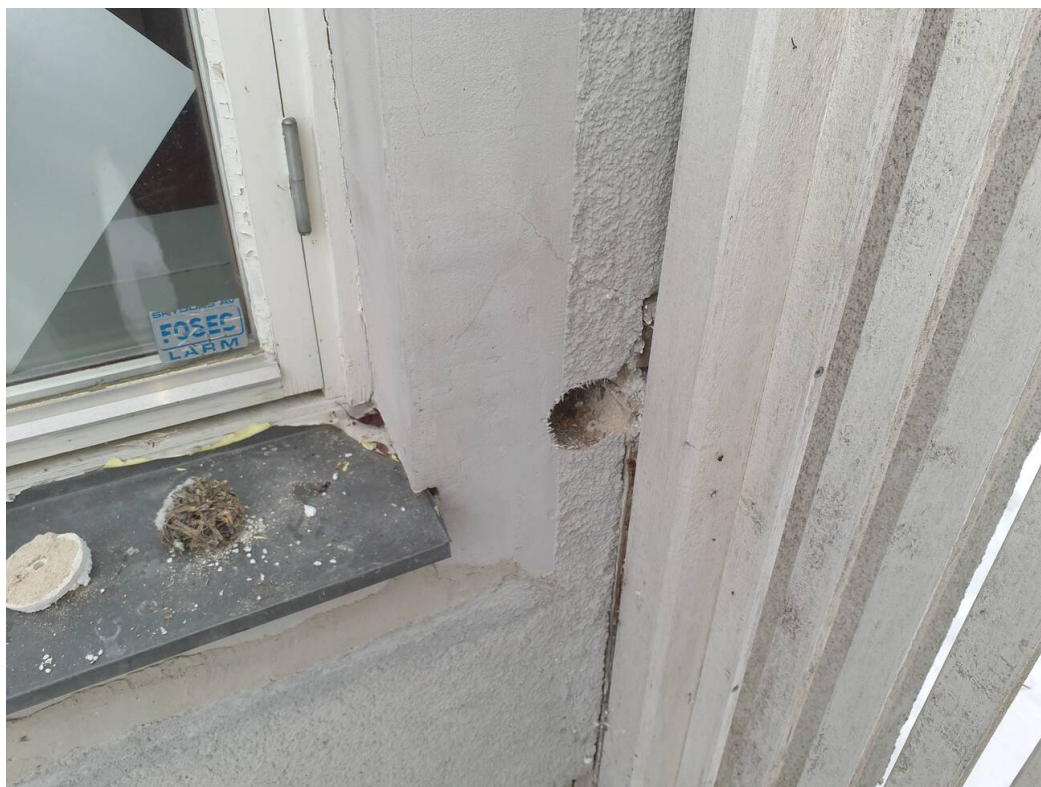
Yta 1: Fasad 14.

Konstruktion utifrån sett, se bifogad ritning för plats nr. 14: Puts, cellplast, puts hönsnät, träullit, papp och stående plankvägg. Fuktkvot plankvägg ca 10-12 %, vilket skall jämföras med gällande gränsvärde om 15-17% Fk. Inga synliga skador på plankvägg.
